MUR (MARKTEKNISK UNDERSÖKNINGSRAPPORT)/GEOTEKNIK
V INGELSTAD, VELLINGE KOMMUN

SLUTRAPPORT
2019-09-11

UPPDRAG 262043
Titel på rapport: MUR (Markteknisk undersökningsrapport)/Geoteknik.
V Ingelstad, Vellinge kommun
Status: Slutrapport
Datum: 2019-09-11

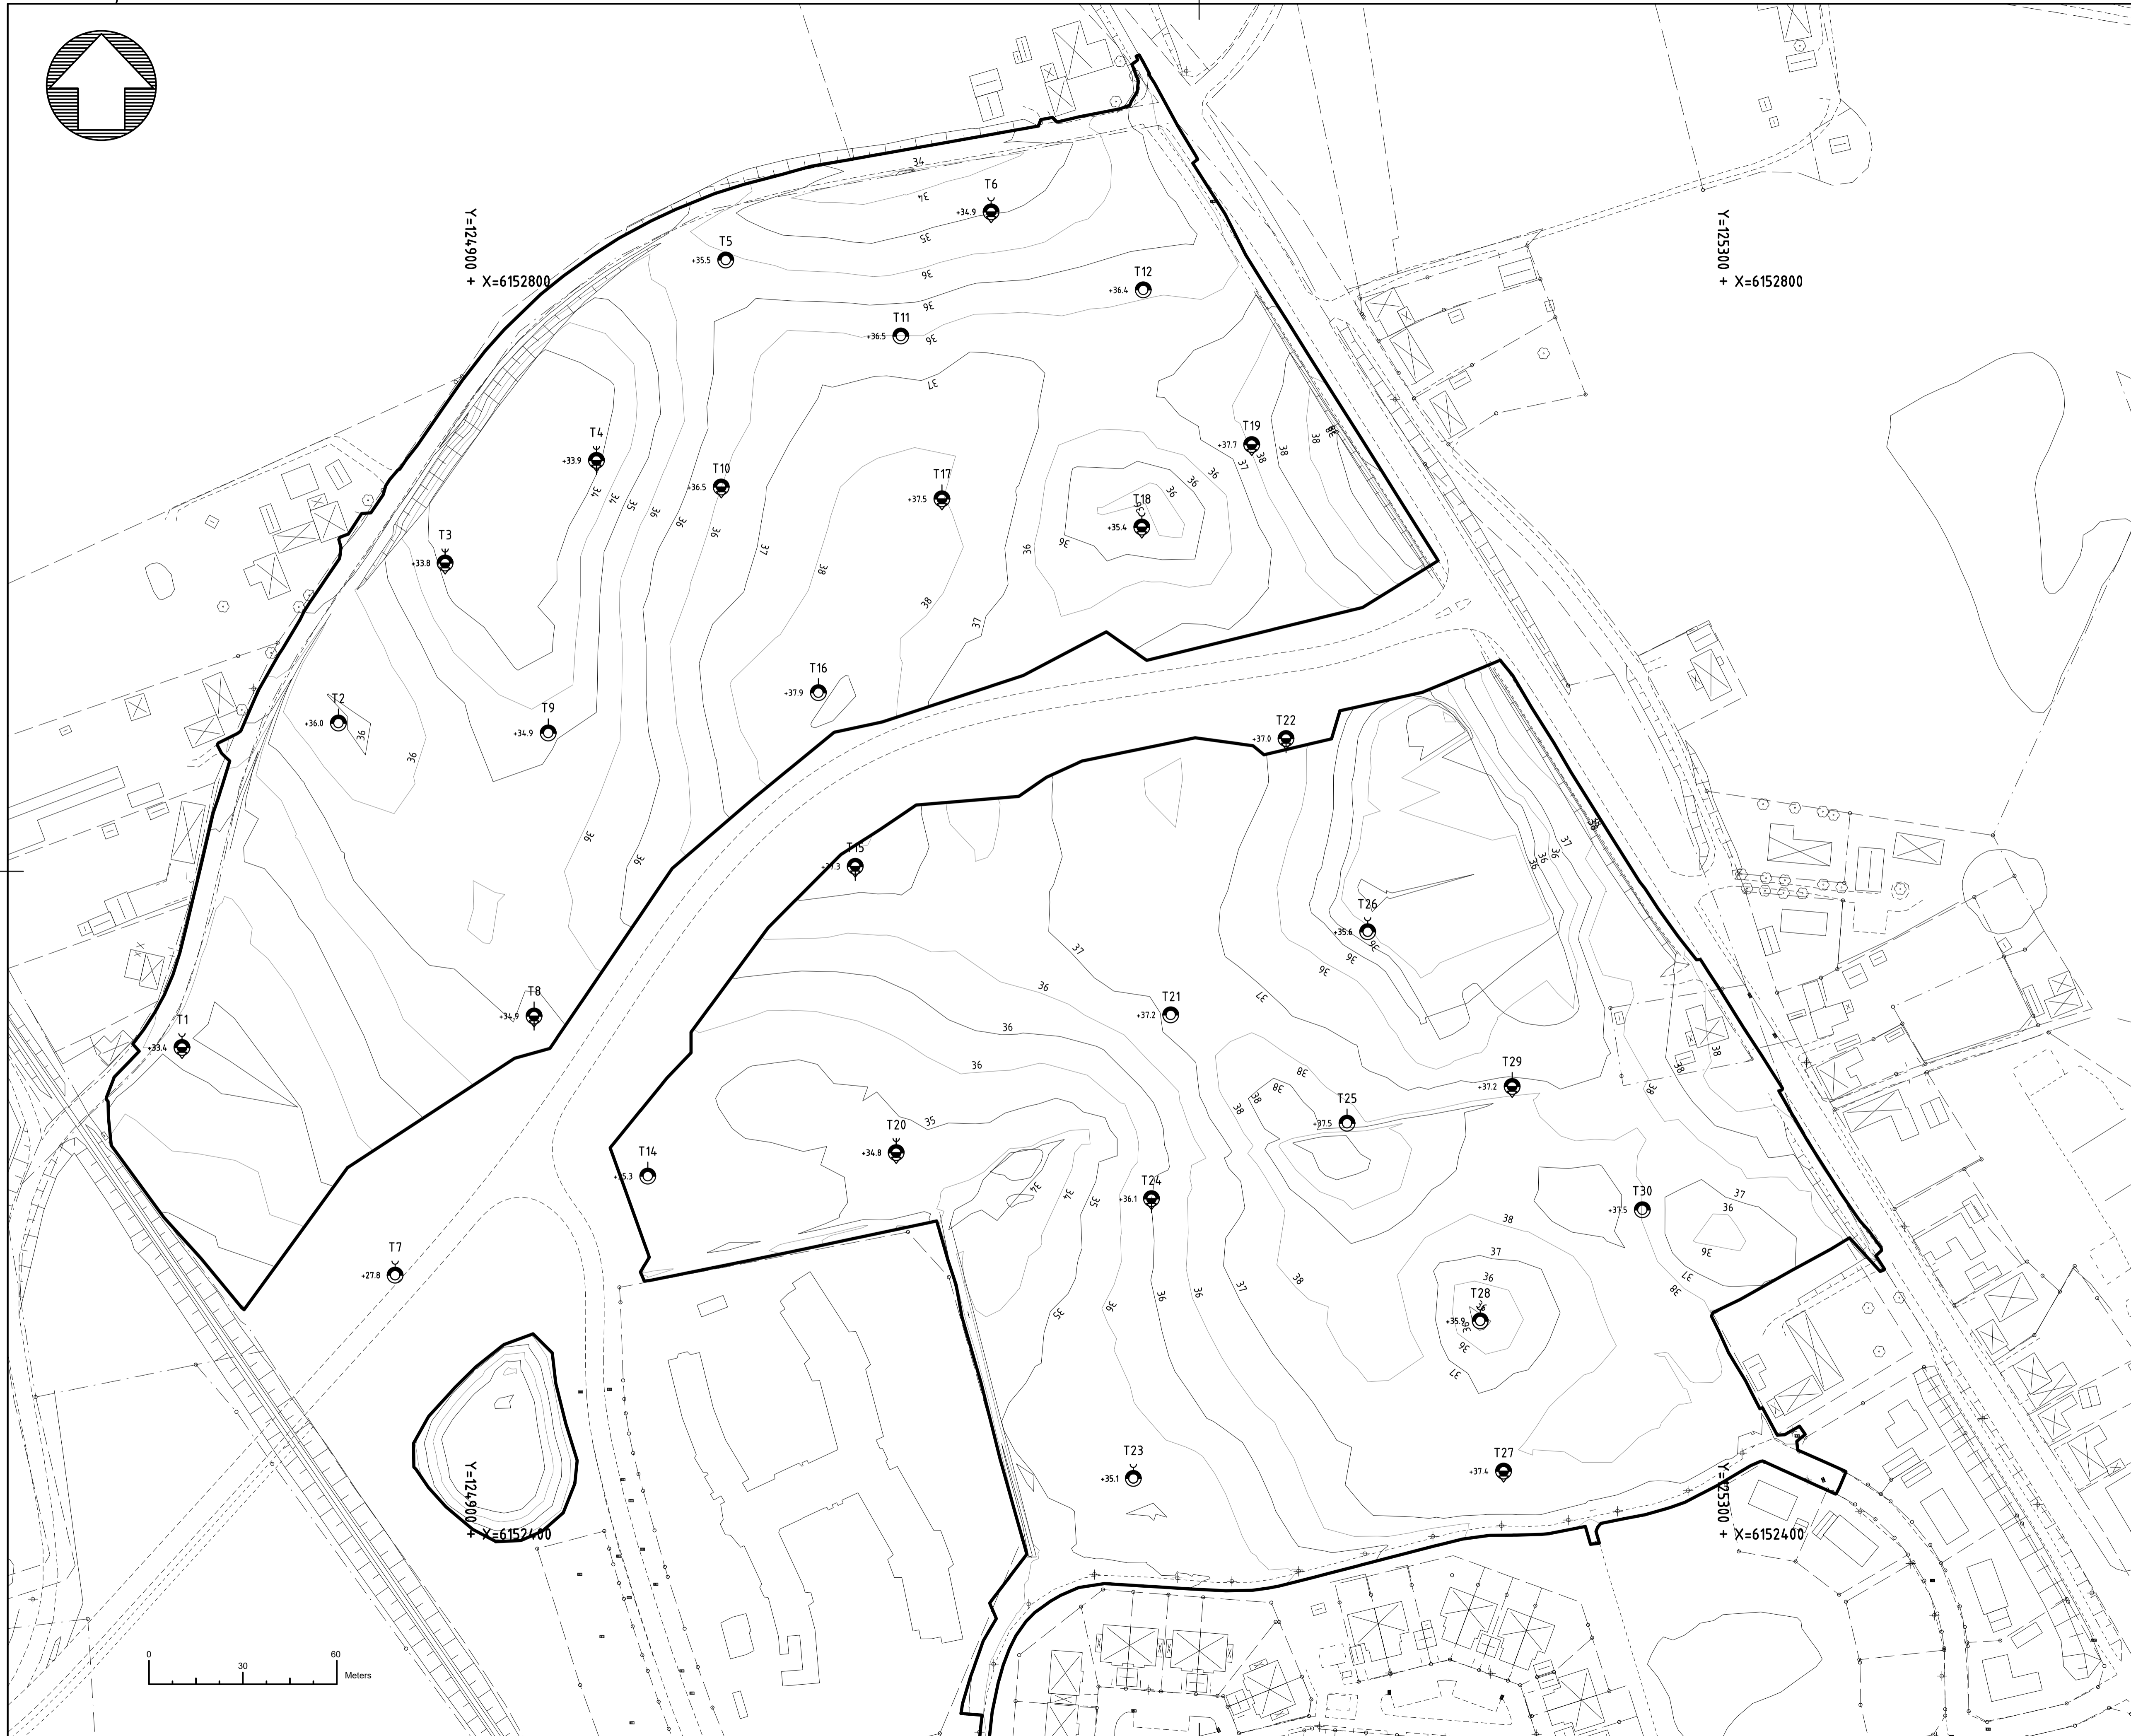
FÖRKLARINGAR:
 UNDERSÖKNINGSPUNKTERNA T1-T30 ÄR UTFÖRDA AV TYRÉNS AB UNDER DECEMBER 2015.

Utförda sonderingar redovisas i plan och som enstaka borrhål på ritningarna 100G1101 och 100G1191-100G1192.

Utförda provtagningar redovisas i plan på ritning 100G1101 och som enstaka borrhål på ritningarna 100G1191-100G1192. Utförda markradonmätningar redovisas i bilaga 2.

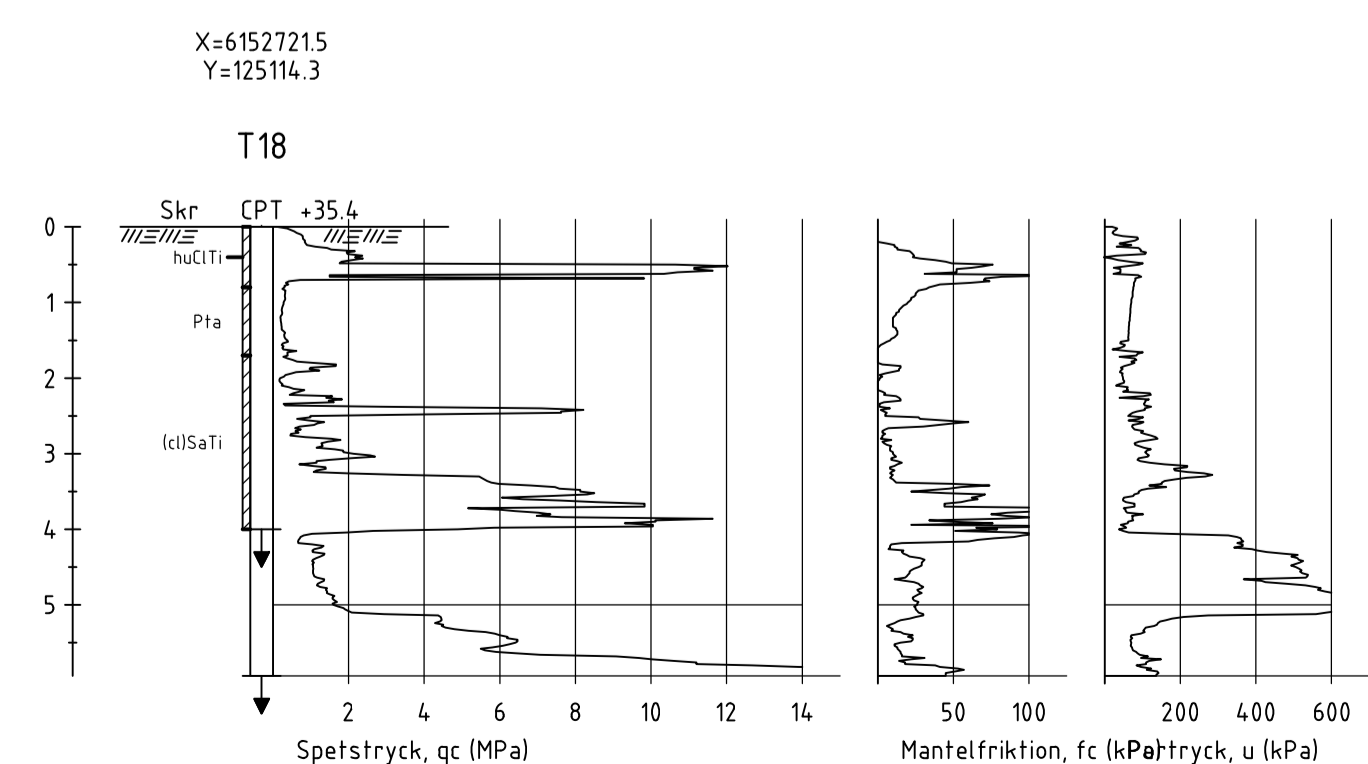
SKALA 1:100 (A1)	NUMMER 100G1191	BET
---------------------	--------------------	-----

VÄSTRA INGELSTAD, VELLINGE KOMMUN
 GEOTEKNISK UNDERSÖKNING
 ENSTAKA BORRHÅL

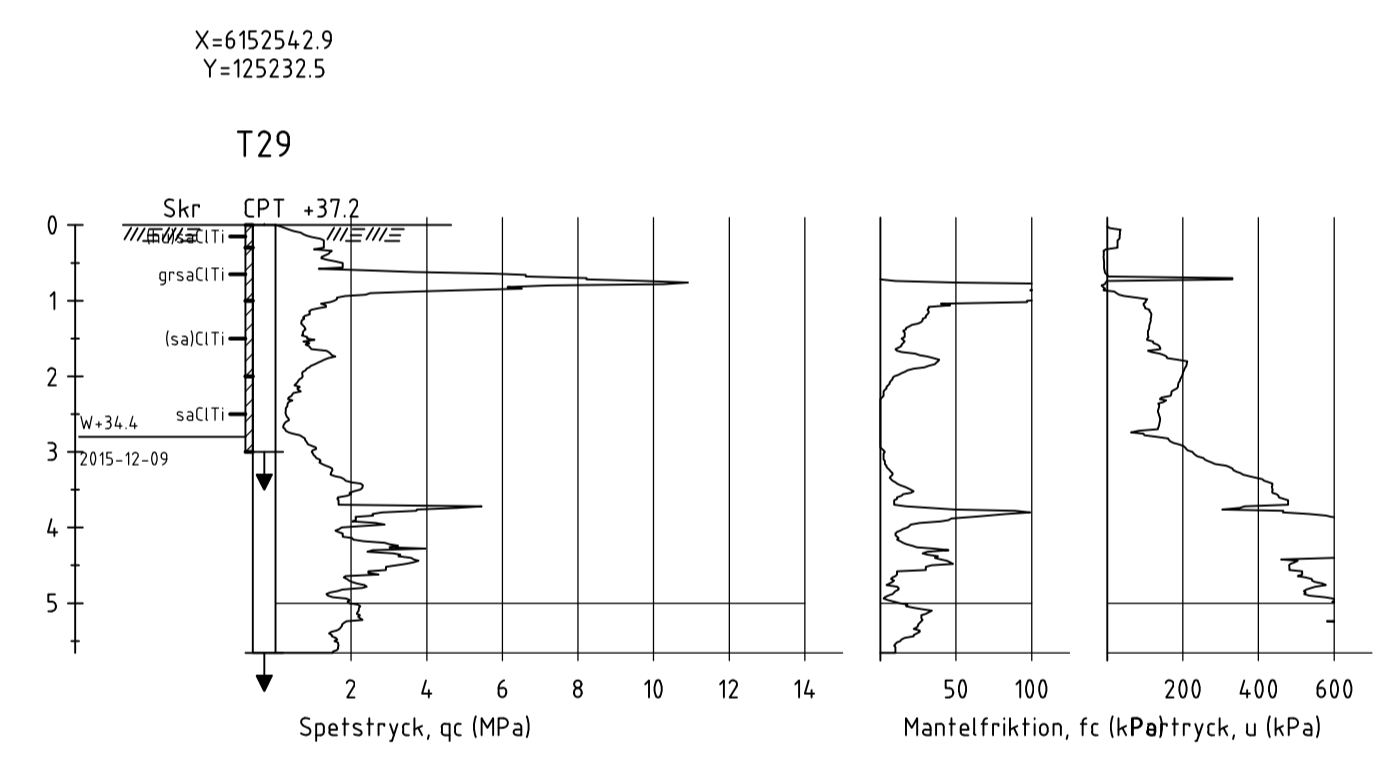
VÄSTRA INGELSTAD, VELLINGE KOMMUN
 GEOTEKNISK UNDERSÖKNING
 ENSTAKA BORRHÅL

HÄNVISNING:
 BORRNINGSPUNKTERNA ÄR UTSATTA OCH AVVÄGDA I KOORDINATSYSTEM: SWEREF 99 13 30 HÖJDSYSTEM: RH2000
