## PM VA Eskilsgården, VA

Eskilstorp 34:18.

Det finns ett behov att bygga nya lokaler efter rivning av vård- och omsorgsboendet Eskilsgården i Vellinge. Det finns även ett behov av att samordna kommunens dagliga verksamhet enligt LSS till gemensamma lokaler.

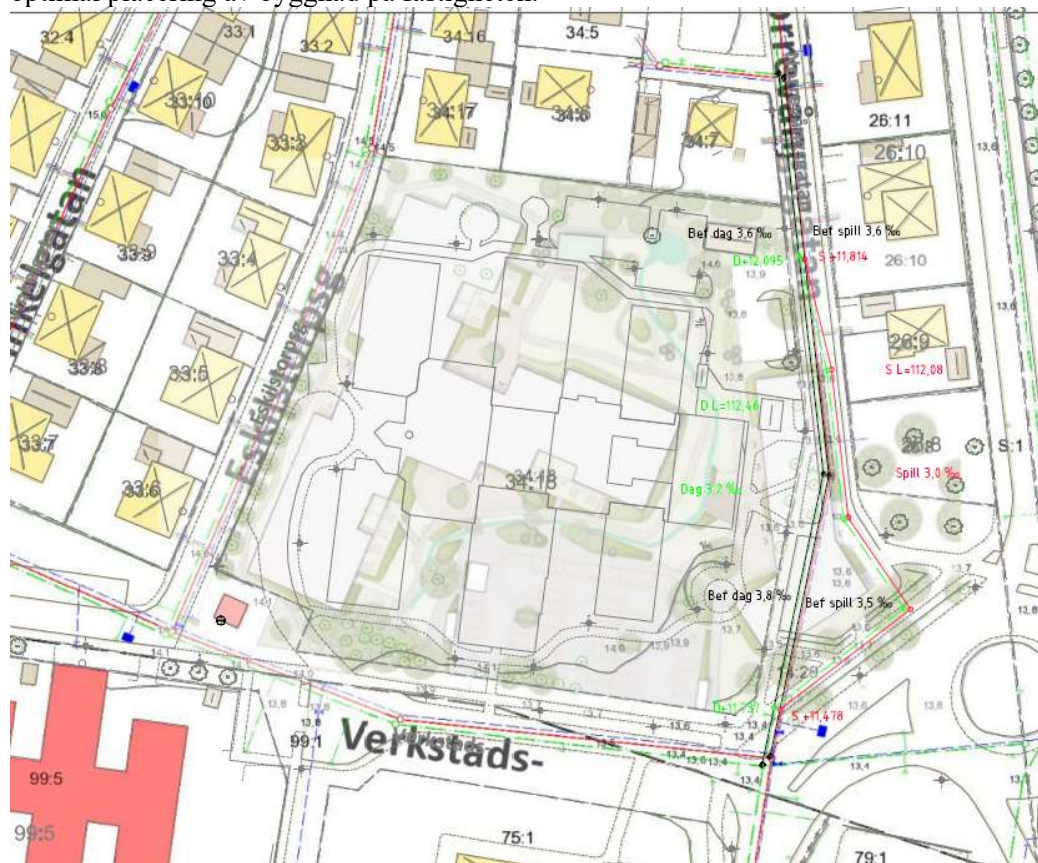
Det är tekniskt möjligt att ledningarna i Norrevångsgatan läggs om till förmån för optimal placering av byggnad på fastigheten.

I det fall man väljer denna lösning är det av yttersta vikt att tillgodose att spillvatten- och dagvattenledningen inte understiger 3‰. Omläggning ska ske med plastledningar för att minska råhetstalet.
