# breccia

## PM, Geoteknik DP Ingelstad 5:4 & 5:5, Vellinge kommun

Beställare: Mjölåcks Entreprenad AB  
Uppdragsnummer: 2022123

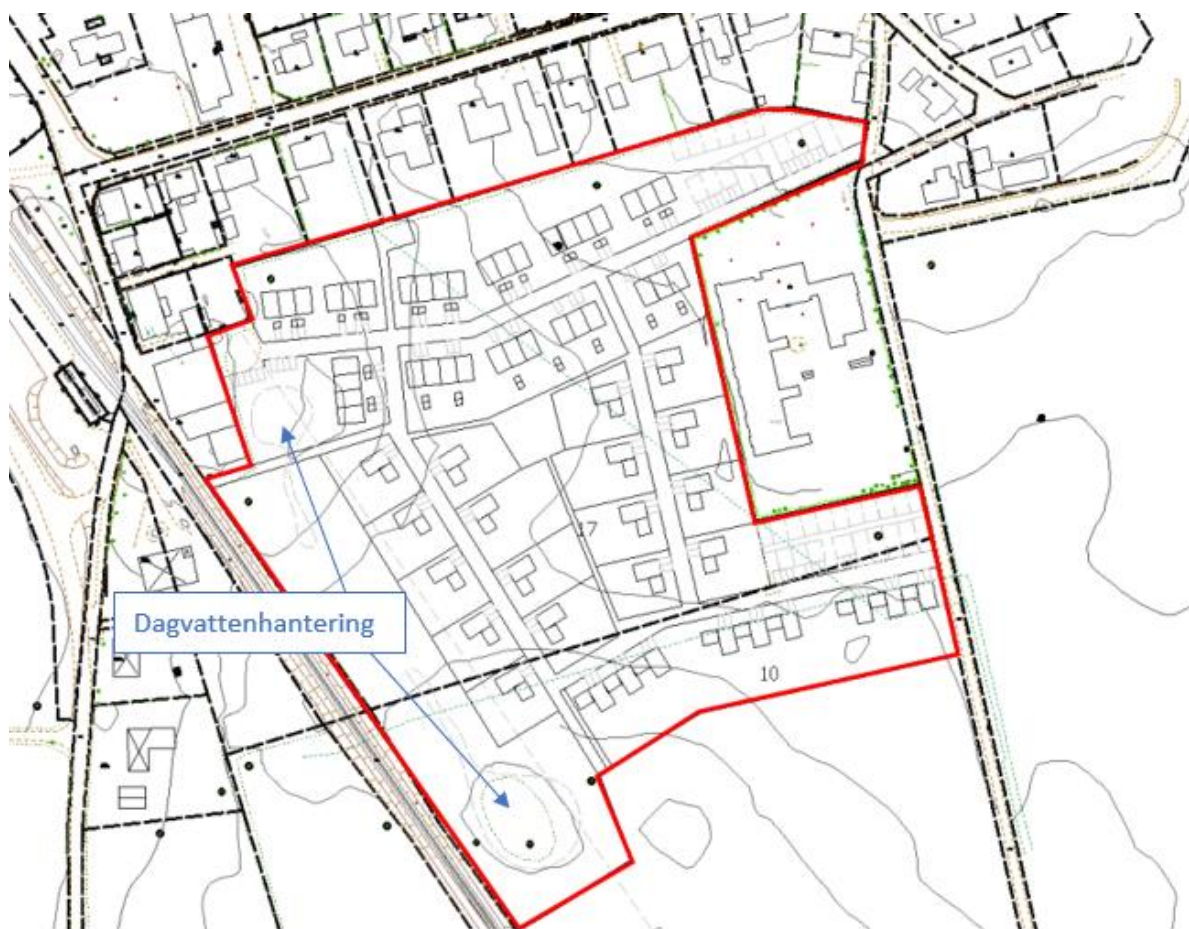
Figur 1 Detaljplaneskiss

Den nya detaljplanen berör fastighet Ingelstad 5:4 och delar av Ingelstad 5:5 i södra delen av Västra Ingelstad, Vellinge kommun. Inom detaljplanen planeras byggnation av radhus och friliggande enbostadshus. Utöver bostäder förekommer även gatumark och preliminärt två öppna dagvattenlösningar i området. Se skiss över detaljplaneområdet i Figur 1.

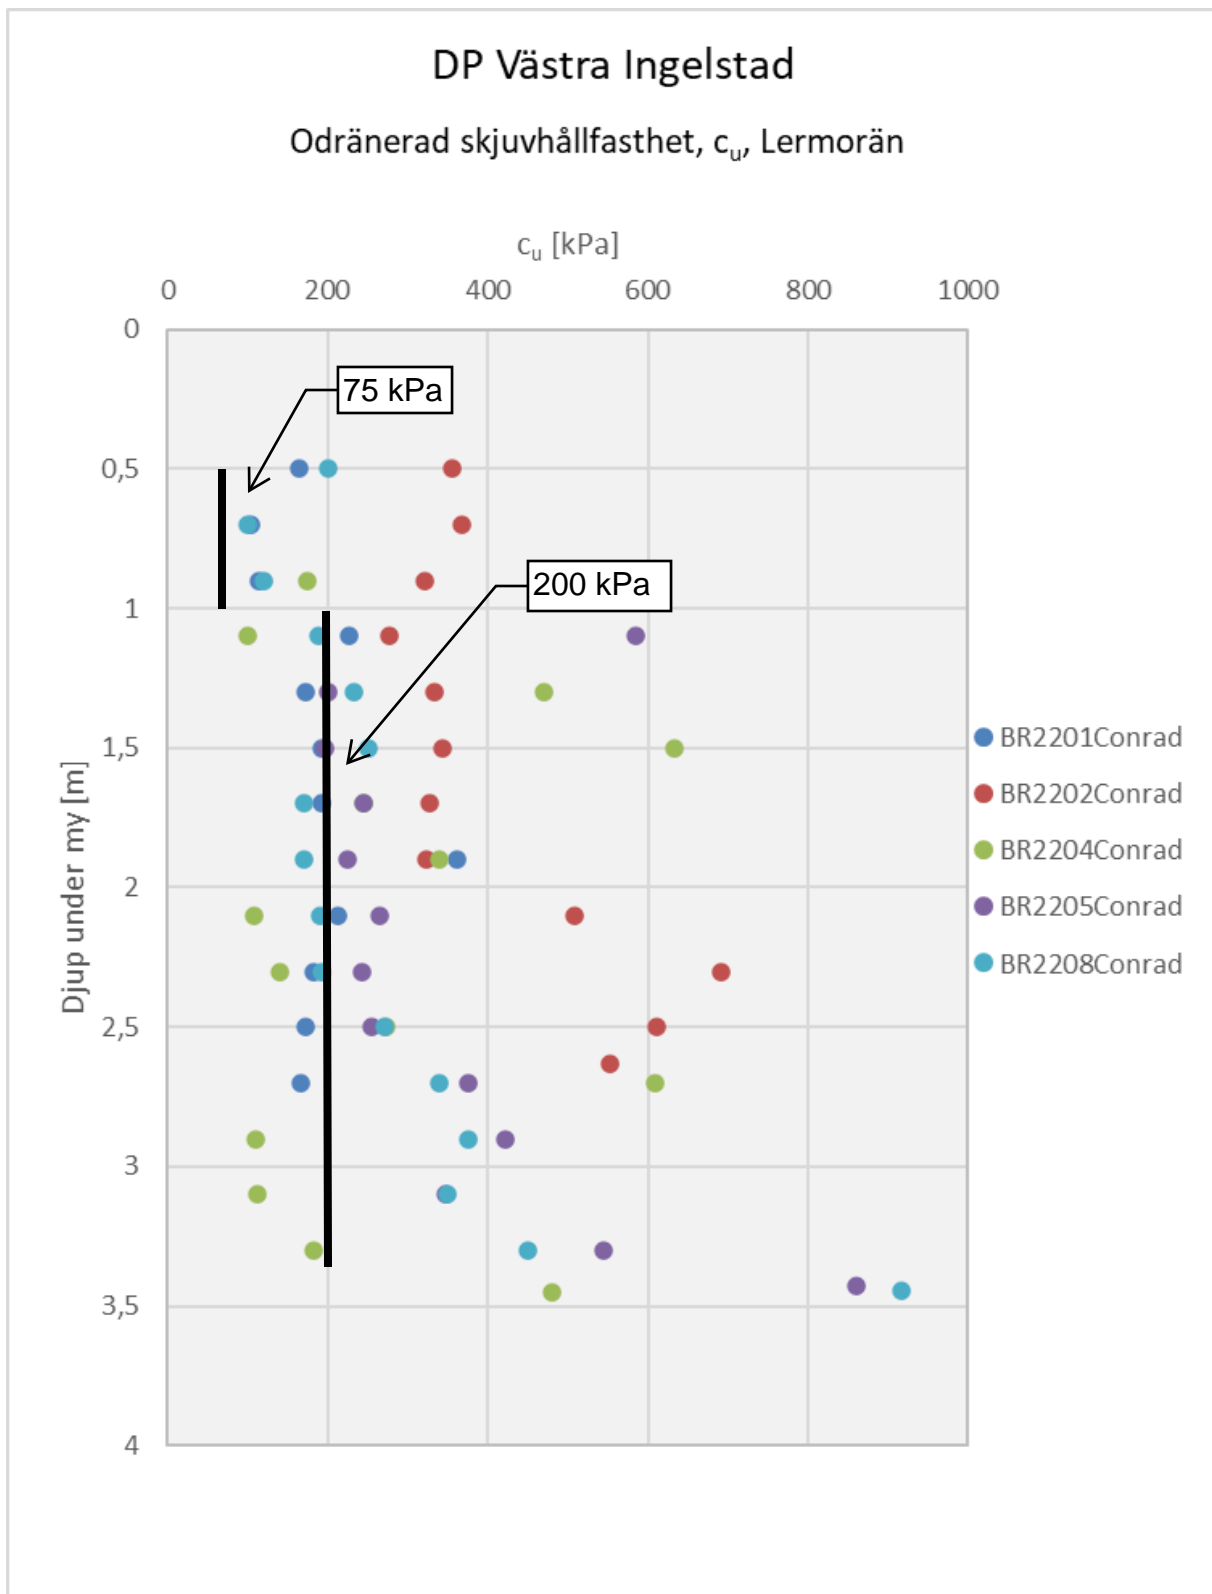
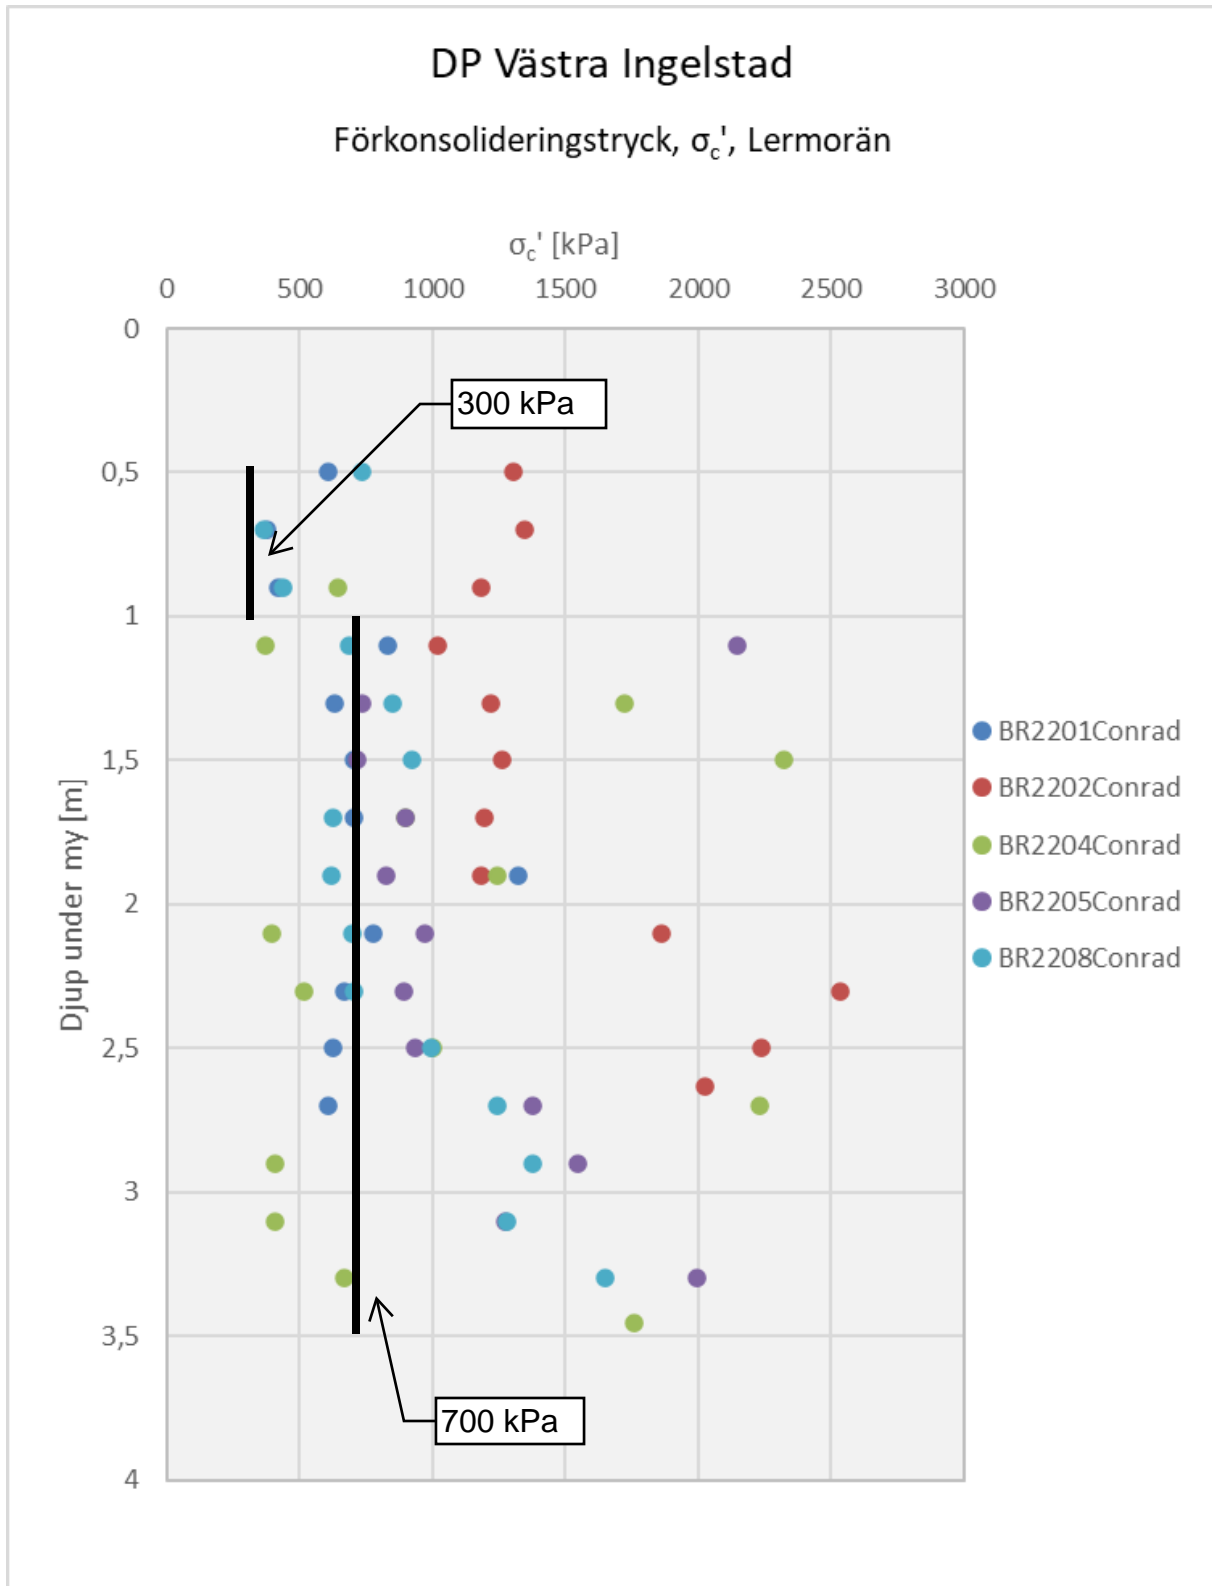
Härledda värden utifrån CPT sondering, Lermorän:

Nr	Innehåll
1	Härledda deformations- och hållfasthetsgenskaper

Deformations- och hållfasthetsegenskaper för förekommande jordarter har tagits fram utifrån genomförda CPT-sonderingar samt jordartsbedömningar.
