LJUNGSKOGENS STRANDBAD AB

Ljunghusen 12:5 m fl, Vellinge kommun

MARKTEKNISK UNDERSÖKNINGSRAPPORT, GEOTEKNIK (MUR, GEO)

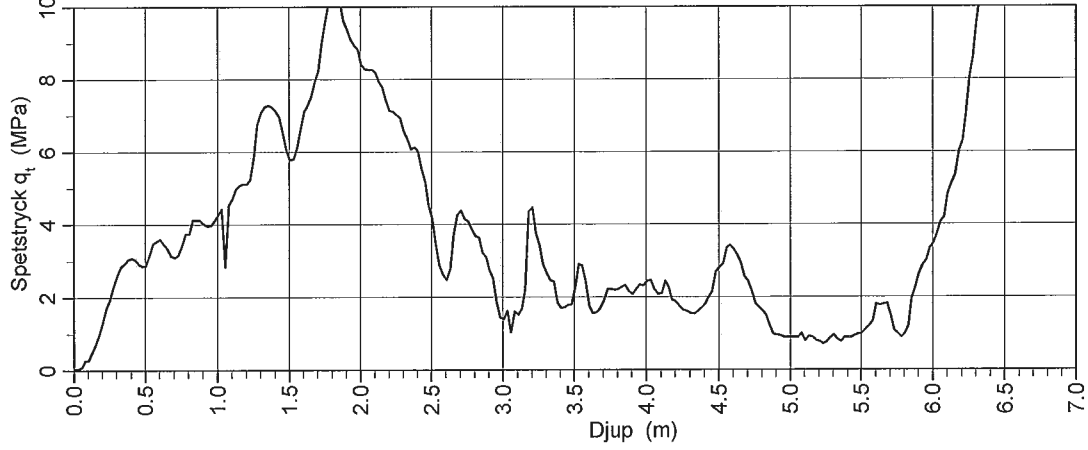
Projekt Ljunghusen 12:5 m. fl.
Projekt nr 2218287.000
Plats Vellinge kommun
Borrhål 1
Datum 20130627

Bifogade sonderingsdiagram är redovisade med datorprogrammet CONRAD enligt SGIs Information 15 (1992), vilket innebär att basparametrarna för totala spetstryck (q_T), mantelfriktion (f_T) och portryck (u) redovisas liksom initieellt in-situ portryck (u_0) med hänsyn till uppmätt fri vattenyta samt $\Delta u = u - u_0$.

I diagrammen redovisas uppmätt fri vattenyta i det öppna sonderingshålet, eller, i förekommande fall, i öppna observationsrör, som grundvattenyta. I de fall någon vattenyta inte påträffats har djupet antagits med hänsyn till närliggande uppmätta vattenytor och med hjälp av portrycket. I det fall en uppmätt vattenyta finns redovisas detta som en linje i diagrammet.

Dessutom beräknas och redovisas i två separata diagram friktionskvoten $R_f = (f_T / q_T)$ respektive portryckskvoten $DPPR = \Delta u / q_T$.

Förborrningsdjup 0.03 m	Referens my	Vätska i filter	Fett och vatten
Start djup 0.03 m	Nivå vid referens 1.70 m	Borrpunktens koord.	
Stopp djup 6.55 m	Förborrat material	Urustning	Geotech 604D
Grundvattennivå 1.00 m	Geometri Normal	Sond nr	3911

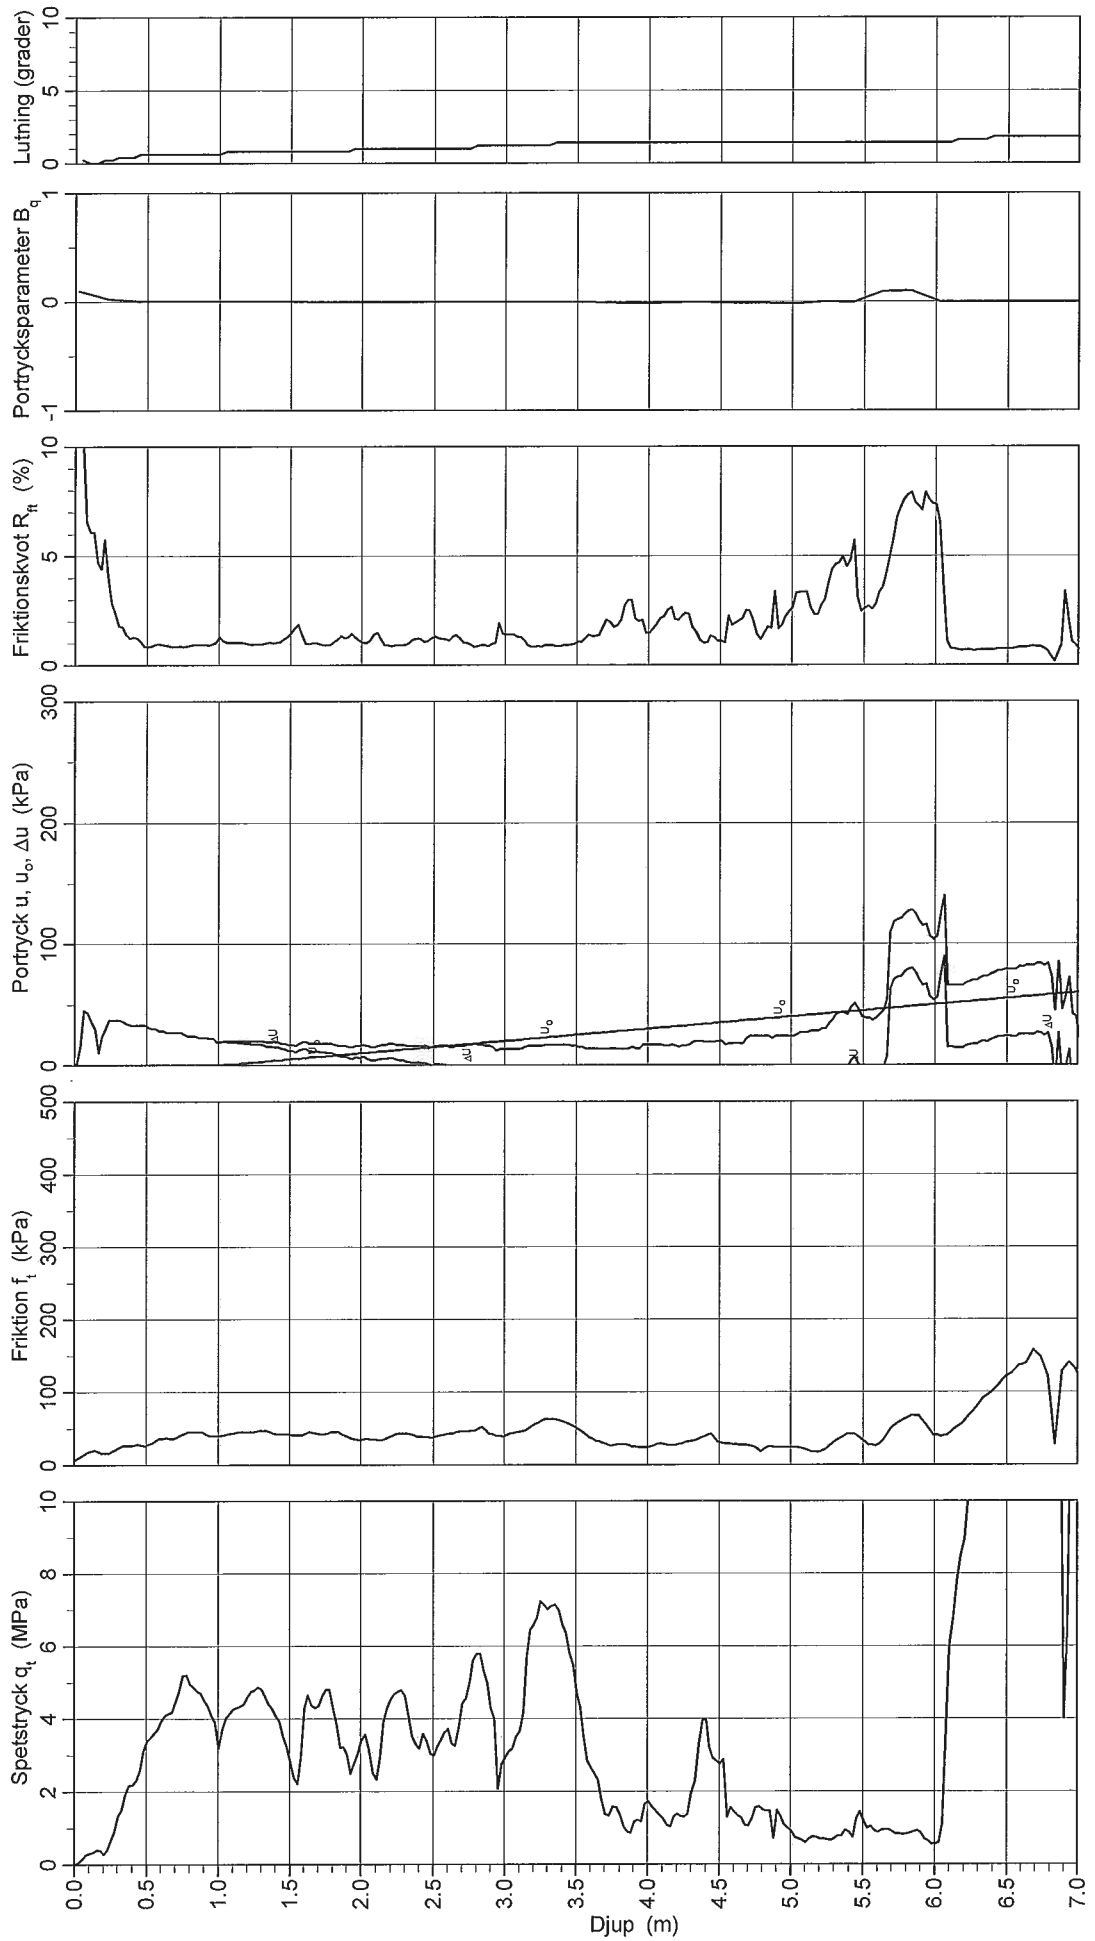
Projekt Ljunghusen 12:5 m. fl.
 Projekt nr 2218287.000
 Plats Vellinge kommun
 Borrhål 3
 Datum 20130627

Förborringsdjup 0.03 m Referens my Vätska i filter Fett och vatten
 Start djup 0.03 m Nivå vid referens 1.70 m Borrpunktens koord. Borrpunktens koord.
 Stopp djup 8.13 m Förborrat material Geometri Normal Utrustning Geotech 604D
 Grundvattennivå 1.00 m Sond nr 3911

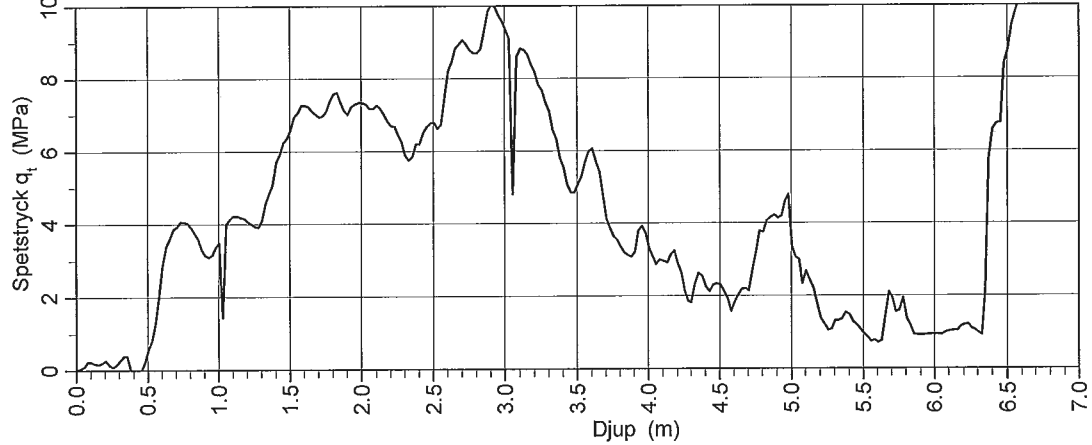
Projekt Ljunghusen 12:5 m. fl.
 Projekt nr 2218287.000
 Plats Vellinge kommun
 Borrhål 5
 Datum 20130626

Förborrningsdjup 0.03 m
 Start djup 0.03 m
 Stopp djup 7.20 m
 Grundvattennivå 1.00 m
